- Schadstoffe: Treibstoffe, Fette, Öle, Schwermetalle etc.
- Potentielle Quellen: Fahrzeuge, Geräte, Fundamente, WEA
- Geohydrologische Situation:
 - Oberboden
 - Verwitterungsschicht
 - Oberer Buntsandstein
 - Mittlerer Buntsandstein
- Havarie oder Unfall ist nicht auszuschließen
- Gegenmaßnahmen:
 - Einsatz von Bindemittel
 - Bodenaushub
 - Warnmeldung
 - Trinkwasser-Schutzmaßnahmen

Stellungnahme Landesamt für
Geologie, Rohstoffe und Bergbau:

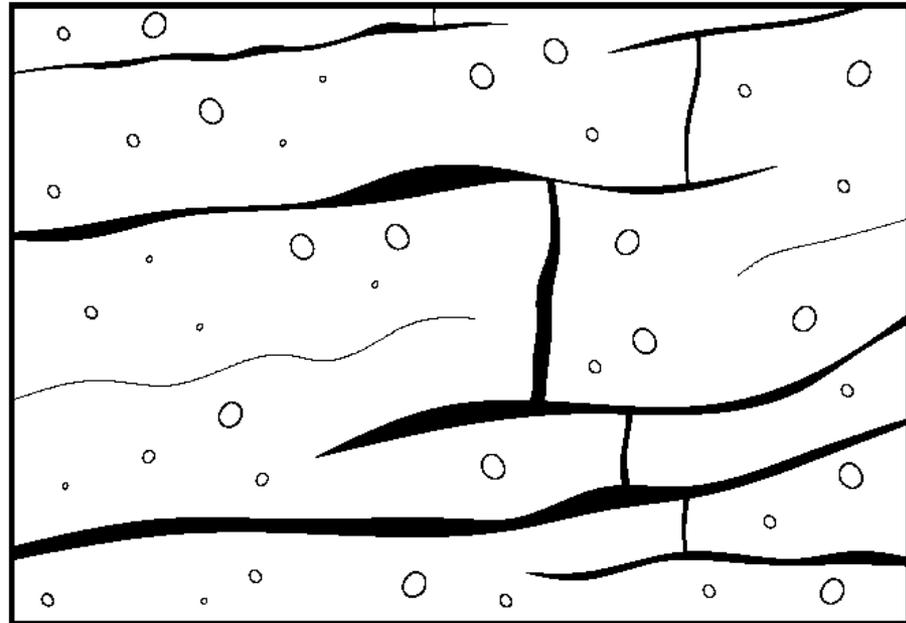
Mittlerer Bundsandstein:

Kluftwasserleiter

Wassertransport:

in Rissen, Fugen, Höhlungen, Klüften
Porendurchlässigkeit ist vernachlässigbar
